## ПАСПОРТ ДОСТУПНОСТИ Объекта социальной инфраструктуры № 92-2025.08/01

**ПАСПОРТ ДОСТУПНОСТИ**  
объекта социальной инфраструктуры № 92-2025.08/01

**АКТ ОБСЛЕДОВАНИЯ**  
**объекта социальной инфраструктуры**  
**К ПАСПОРТУ ДОСТУПНОСТИ ОСИ**  
**№ 92-2025.08/01**

**Пляж спортивно-оздоровительного**  
**лагеря «Горизонт»**

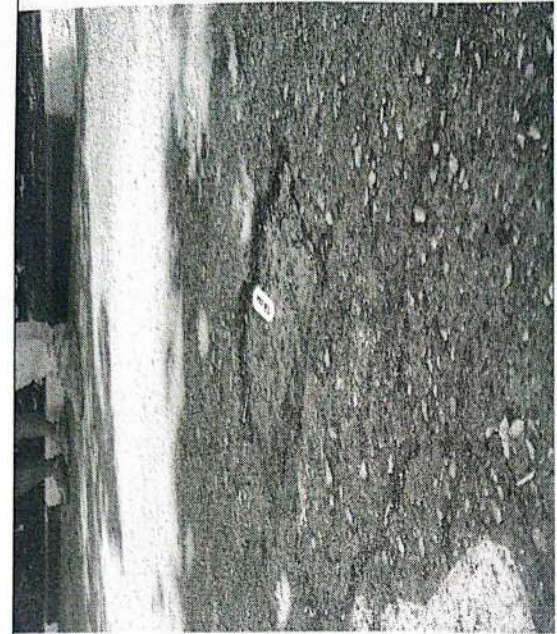
Рис 9

| | | | 9,11,14,28,31,32,37,42 | Покрытие прогожей части пешеходных дорожек, тротуаров имеет не равности, разрушенное покрытие глубиной до 0,04 м.<br>п. 5.1.11 СП 59.13330.2020 | К, О, С | Отремонтировать пешеходные дорожки, лестницы | КР |
