**ПАСПОРТ ДОСТУПНОСТИ**  
**объекта социальной инфраструктуры (ОСИ)**  
**№ 000025**

- 1.1. Наименование (вид) объекта **Учебный корпус**
- 1.2. Адрес объекта **299045, г. Севастополь, ул. Репина, д. 3**
- 1.3. Сведения о размещении объекта:
  - отдельно стоящее здание **6** этажей, **10 485,9** кв.м
  - наличие прилегающего земельного участка (да, нет); да, \_\_\_\_\_ кв.м
- 1.4. Год постройки здания **1985**, последнего капитального ремонта **2018**
- 1.5. Дата предстоящих плановых ремонтных работ: *текущего* **2020-2025**, капитального \_\_\_\_\_

**АКТ ОБСЛЕДОВАНИЯ  
объекта социальной инфраструктуры  
К ПАСПОРТУ ДОСТУПНОСТИ ОСИ  
№000025**

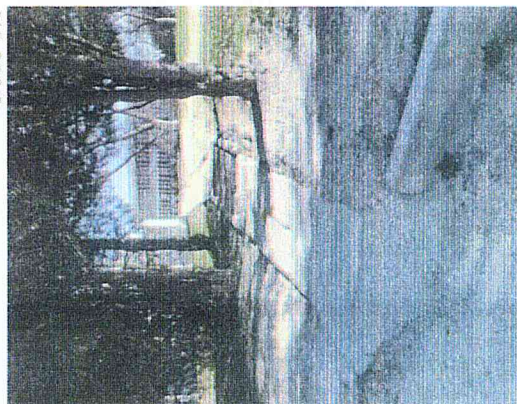
Фото 1.1

| № п/п | Наименование функционально-планировочного элемента | Наличие элемента | | | Выявленные нарушения и замечания | | Работы по адаптации объекта | |
|---|---|---|---|---|---|---|---|---|
| | | | | 1.1-1.3 | Покрытие пешеходного пути имеет трещины и неровности более 0,02 м<br>СП 59.13330.2016 п. 5.1.11 | К | Требуется заменить покрытие пешеходного пути | Капитальный |

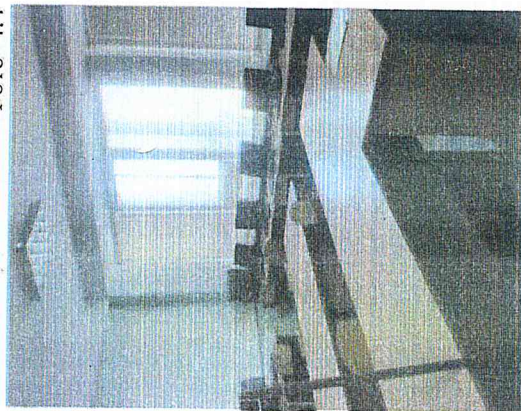
Фото 4.4

| | | 102; 176; 103; 127;<br>175; 174; 170; 133;<br>146; 147; 148; 141;<br>151; 233; 233; 227;<br>213; 237; 211; 210;<br>208; 330; 328; 310;<br>344; 346; 307; 346;<br>305; 407; 425; 409;<br>424; 410; 423; 412; 421 | 4.4-<br>4.7 | Не выделены места<br>для лиц с<br>нарушением слуха и<br>зрения СП<br>59.13330.2016 п.<br>8.2.2 | С,Г | Необходимо<br>предусмотреть в<br>учебном помещении<br>первые столы в ряду<br>у окна и в среднем<br>ряду для учащихся с<br>недостатками зрения<br>и дефектами слуха | Текущий |

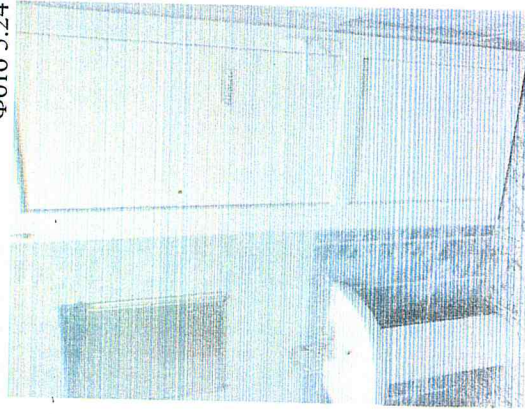
Фото 5.24

**Комментарий к заключению:** Оборудована вторая душевая, но доступ в нее не предоставляется (фото 5.24, № на плане I-34).
